II. Zakres opracowania – załączony przedmiar robót i projekt budowlany pn. „Naprawa ścian zewnętrznych budynku mieszkalnego wielorodzinnego w Gryficach przy ul. Rapackiego 23” opracowany w lutym 2021 r.

### PROJEKT BUDOWLANY

**Obiekt:** Budynek mieszkalny wielorodzinny  
- Naprawa ścian zewnętrznych  
**Kat. obiektu:** XIII  
**Adres:** Gryfice, ul. Rapackiego 23 dz. nr 20/4  
jedm. ewidencyjna Gryfice, obręb Gryfice - 4  
**Branża:** Budowlana  
**Inwestor:** Wspólnota Mieszkaniowa  
ul. Rapackiego 23 72-300 Gryfice

Przedmiotem opracowania jest projekt budowlany naprawy ścian zewnętrznych budynku mieszkalnego wielorodzinnego przy ul. Rapackiego 23 w Gryficach.

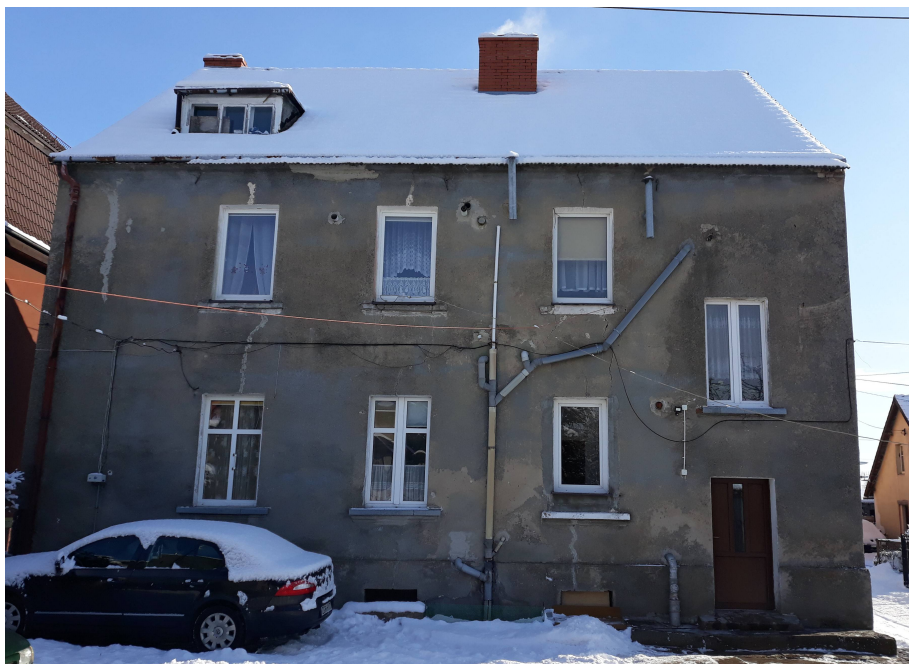
- Gryfice, ul. Rapackiego 23  
elewacja zachodnia

Wszystkie ściany zewnętrzne są popękane. Dotyczy to głównie miejsc osłabionych otworami okiennymi – pęknięcia pod i nad oknami.

Lewy narożnik od strony podwórza oraz przylegająca do niego ściana szczytowa są pęknięte na całej wysokości budynku. Pod kilkoma oknami wykruszone podokienniki .

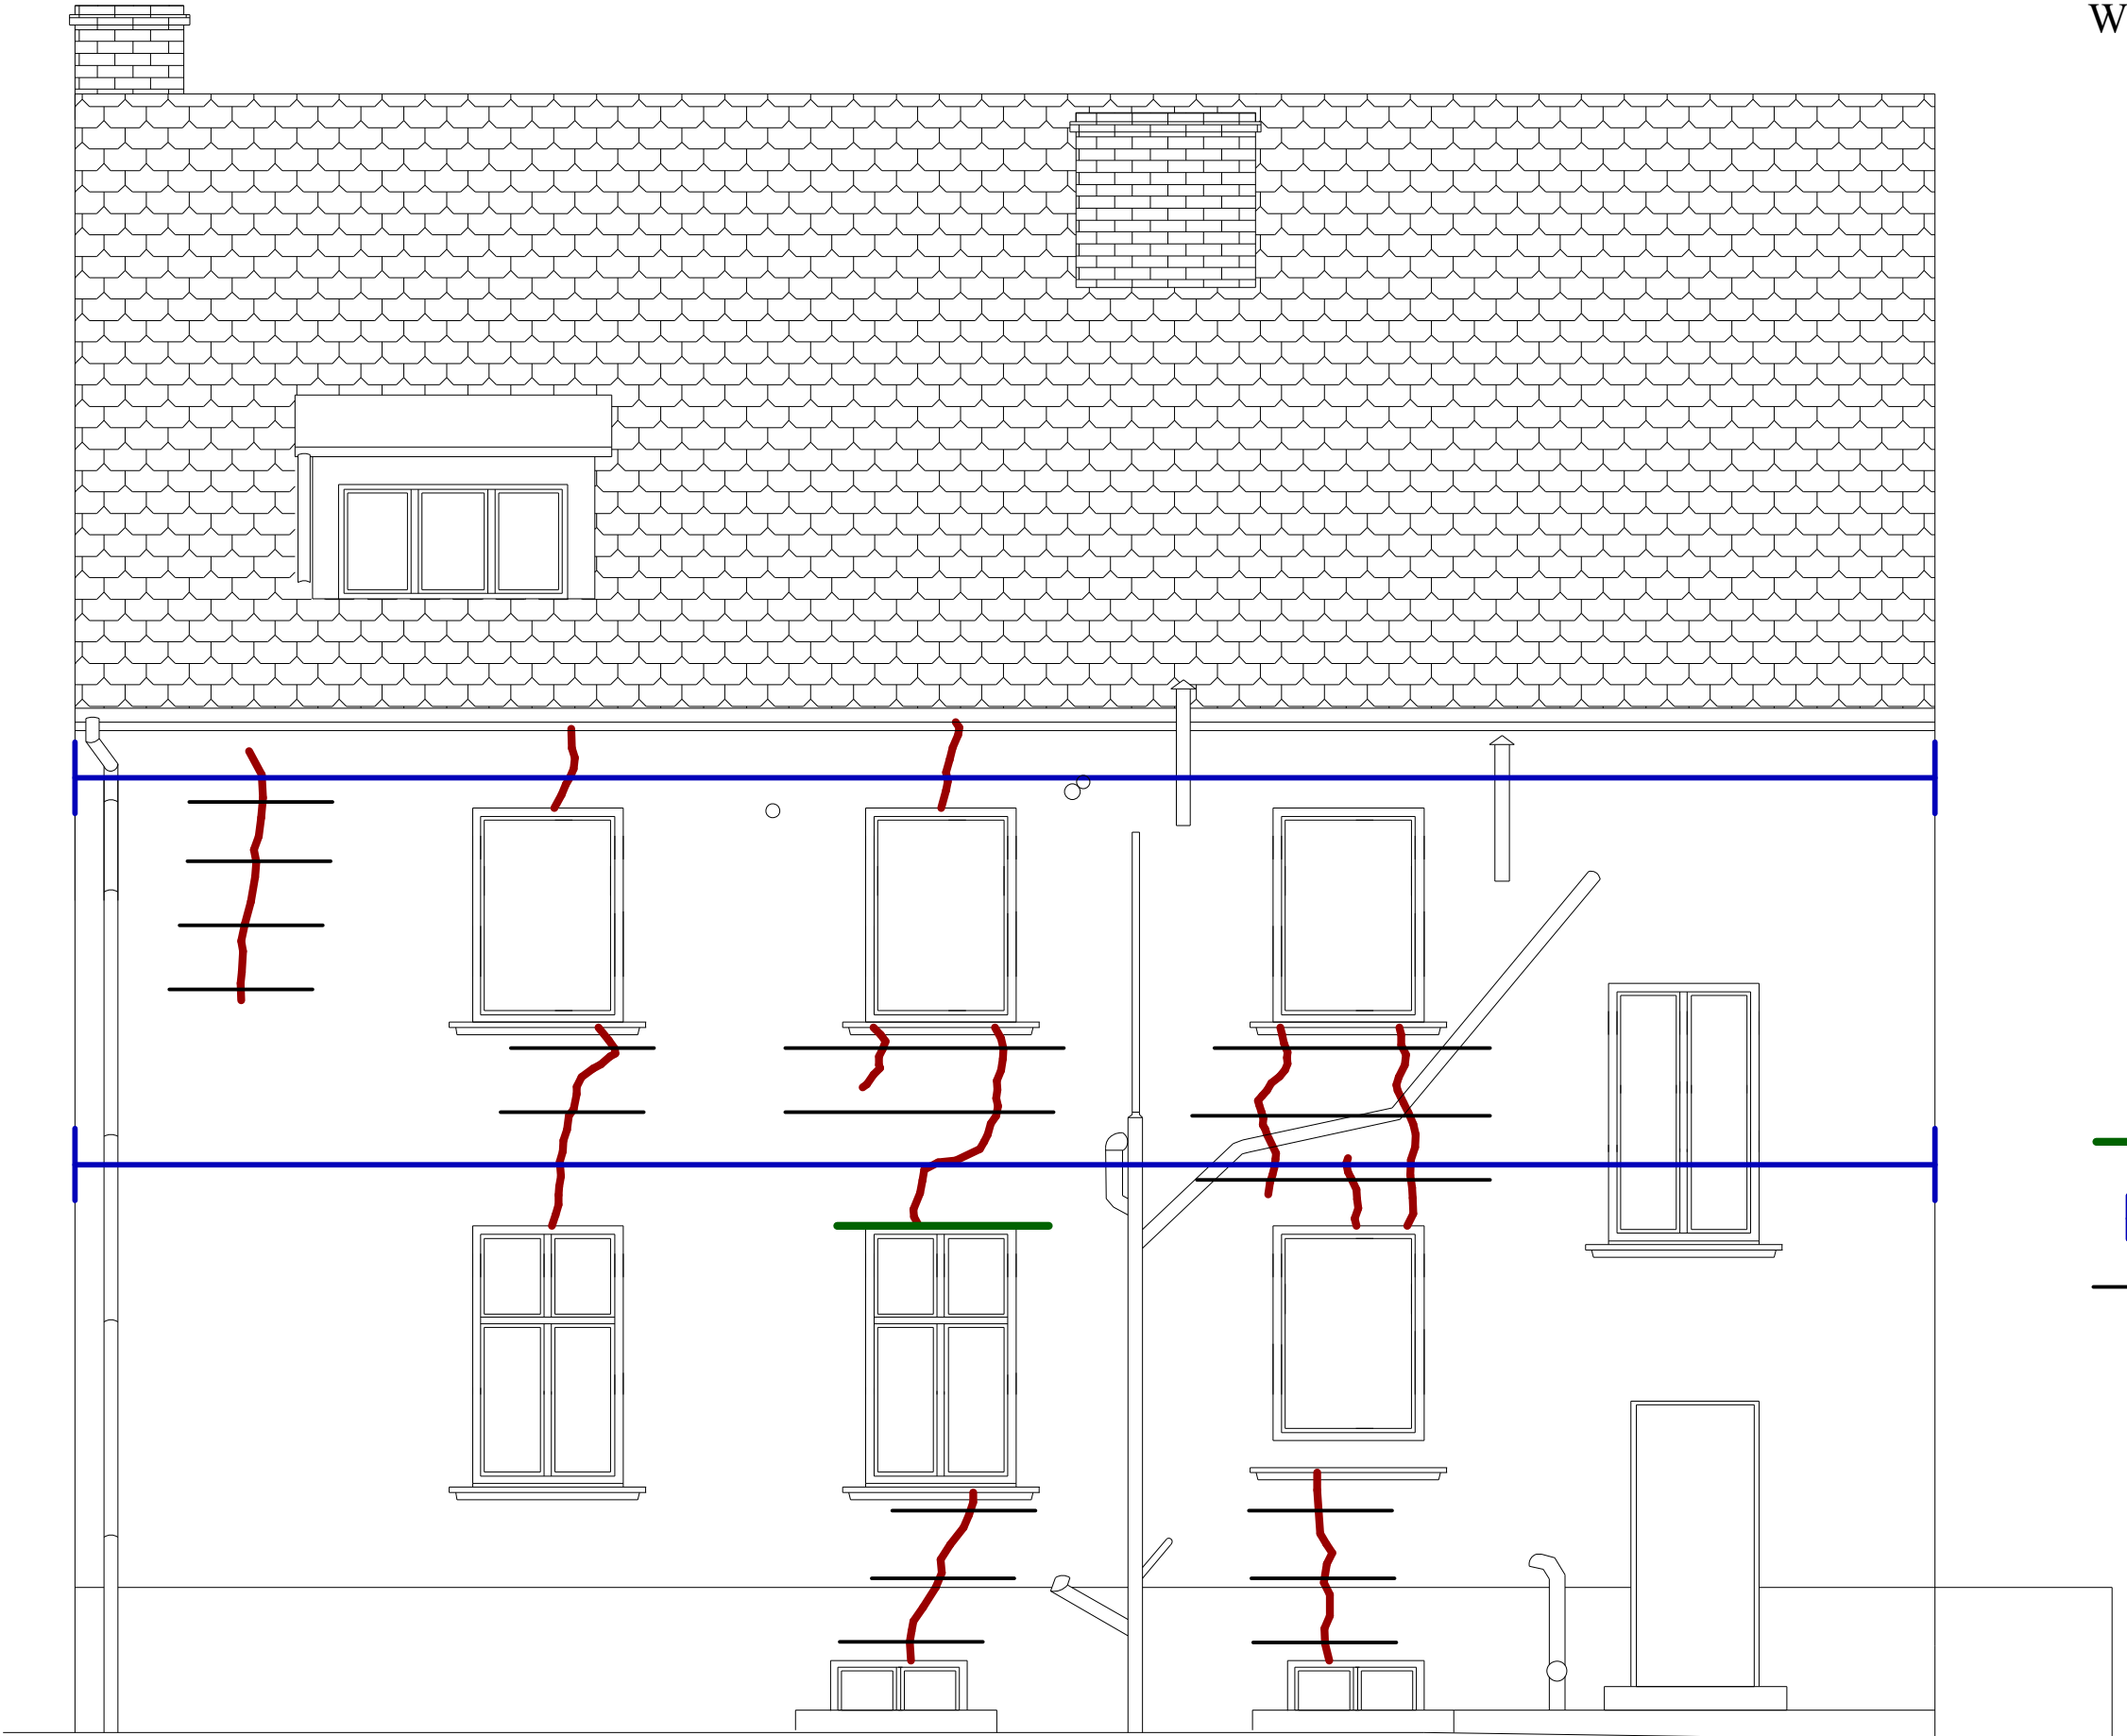
elewacja zachodnia

- większe zarysowania i spękania ścian zewnętrznych
-

- stalowe kątowniki 120x120x6
-

- ściagi fi 25 ze stali St4
-

- pręty HeliBar zna zaprawie HeliBond

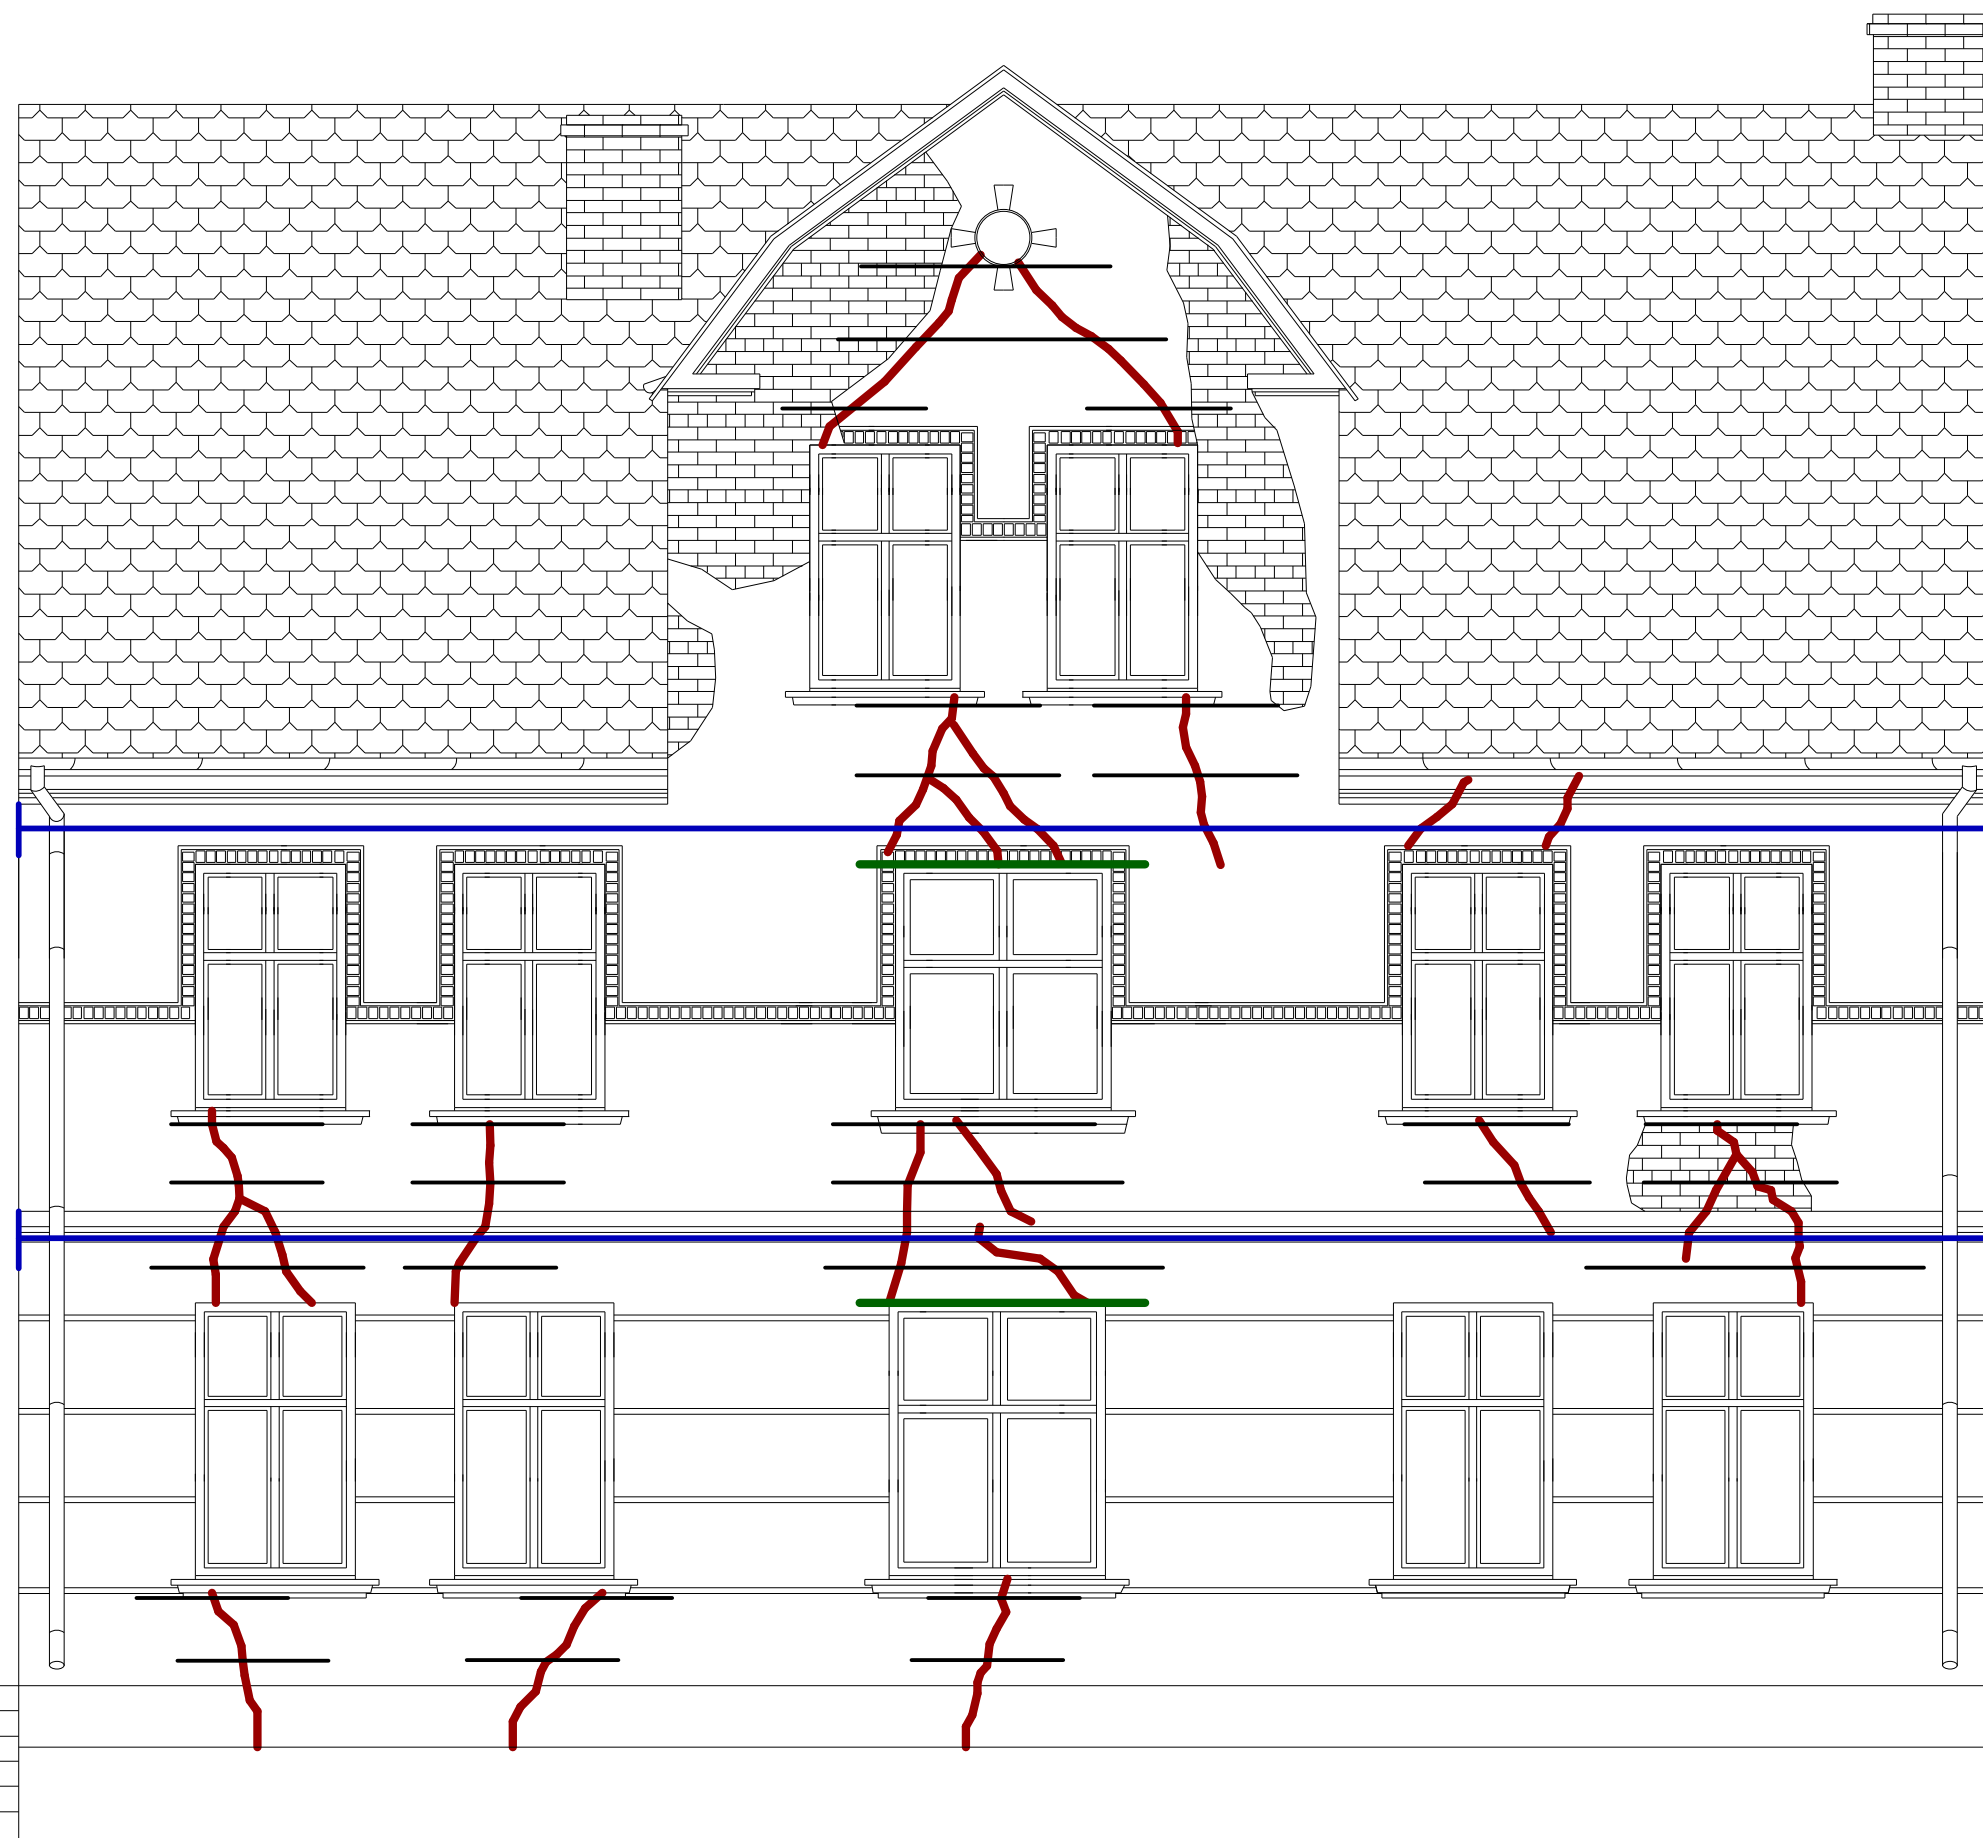
elewacja wschodnia

- większe ubytki tynków
-

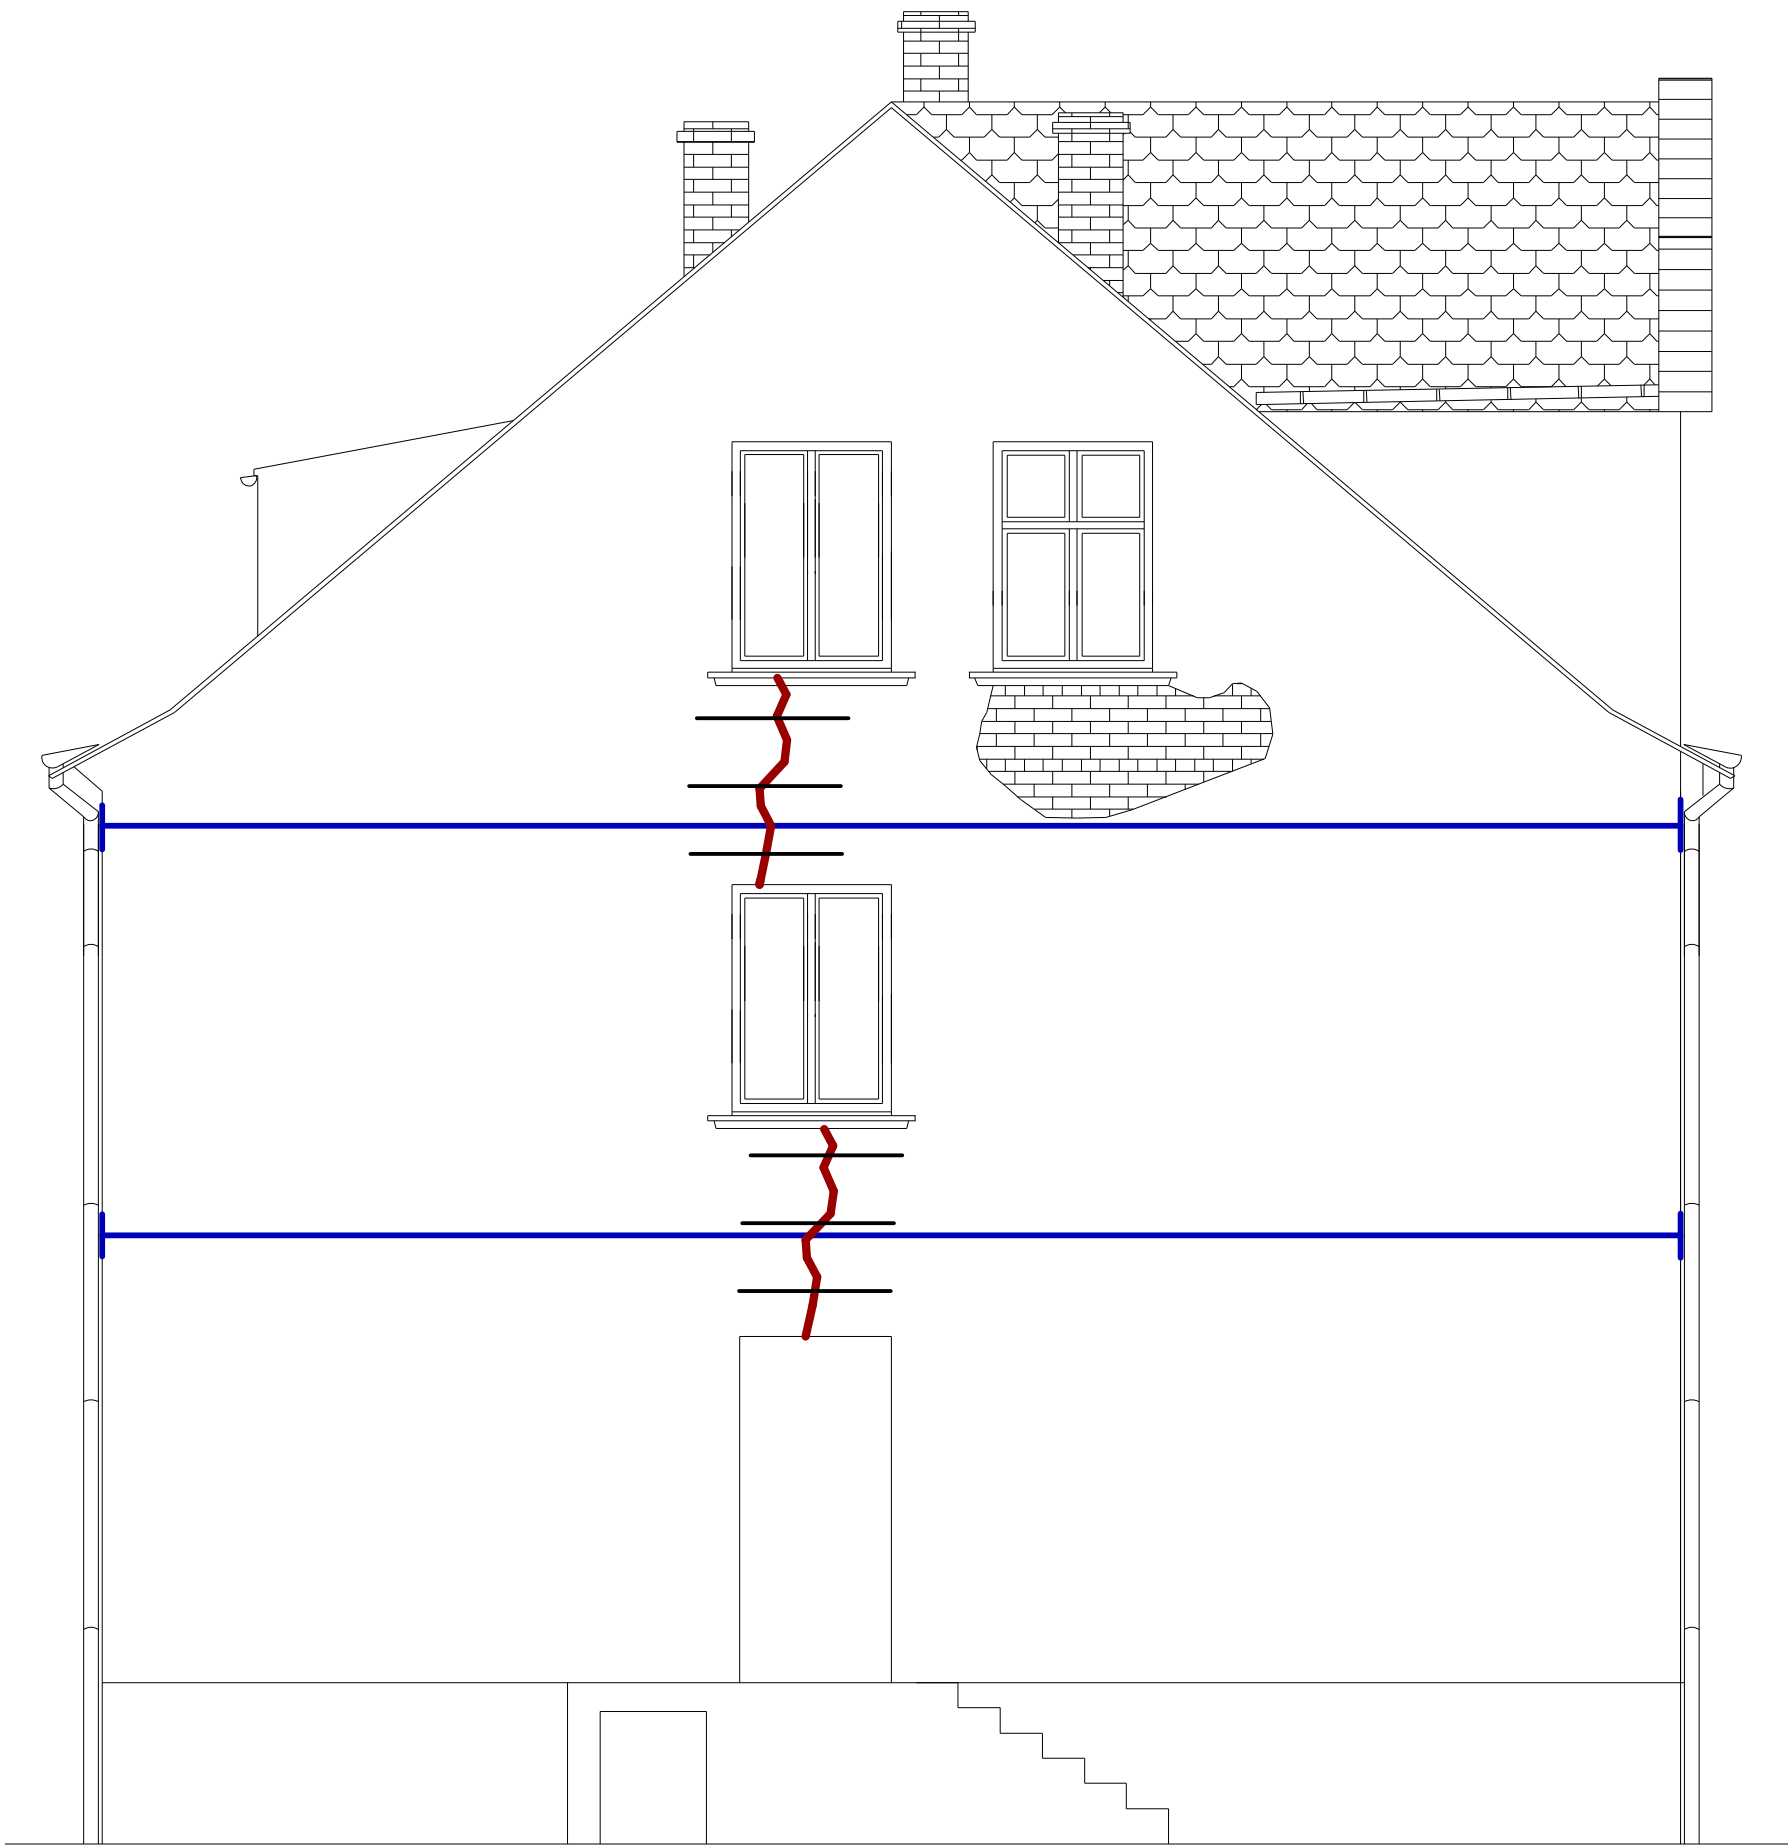
elewacja południowa

- większe ubytki tynków
-
